西多摩衛生組合

2013年3月発行  
No.15

# にしたまエコにゅうす

宮城県女川町の災害廃棄物の受入れ終了について

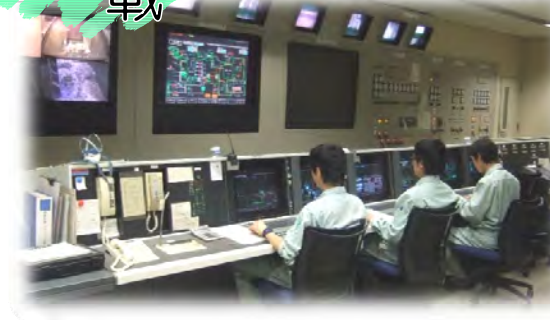
## 第 9 回 中央監視装置とは

ごみ処理施設は、焼却炉・ボイラー・タービン・コンベヤ等、多数の機器から構成されており、工場を安定かつ効率的に操業するためには、これらの機器が互いに関連し合いながら動作しなければなりません。

中央監視装置は、散在する機器の情報を一元管理するための装置であり、炉室内の機器および配管等に設置された約 8,000 点ものセンサーを介し、発信器により情報伝達を行います。

集められた情報は操作員が認識しやすいように処理・表示され、さらには機器の運転・停止の操作、制御、情報・記録の収集、異常時の警報発信等の機能を果たす重要な役割を担っています。
