# 西多摩衛生組合周辺の臭気パトロールについて（R5年度）

## 臭気センサーによる組合周辺の臭気（臭気指数【相当値】）

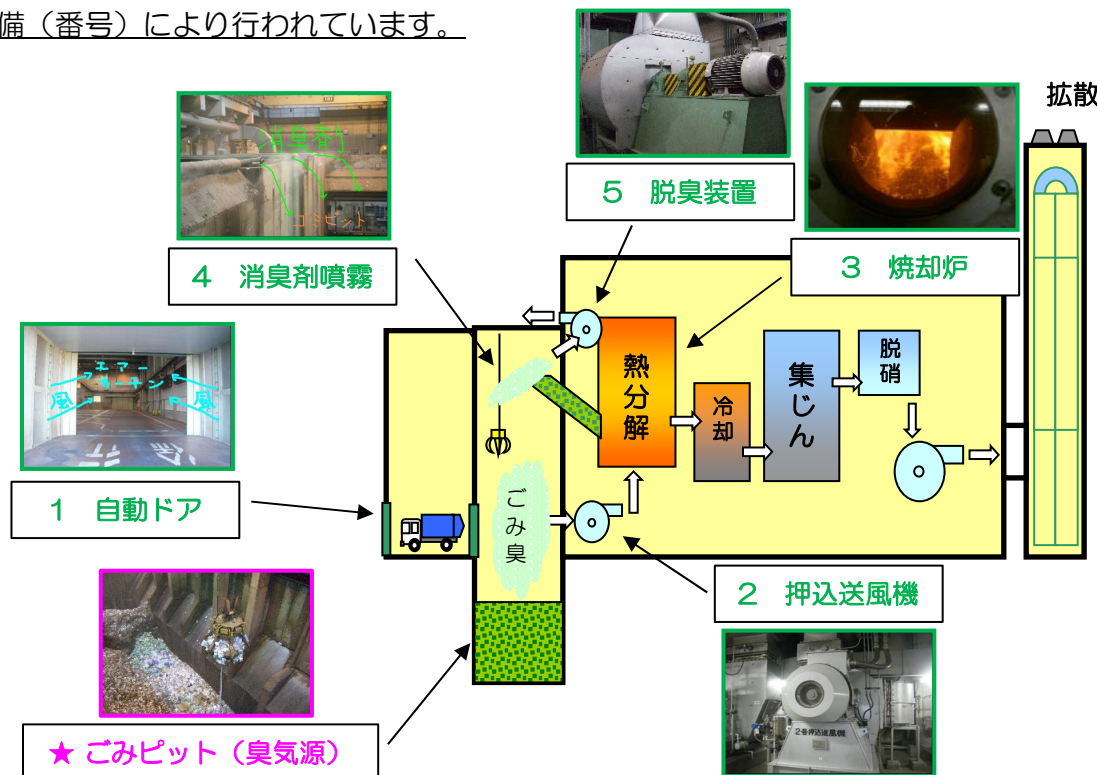
## 西多摩衛生組合の主な臭気対策は・・・

- 1 収集車の出入に際し、自動ドアやエアーカーテンを設置し**外部への臭気漏えいを防止**しています。
  - 2 ごみピット周辺の臭気(空気)を**燃焼用の空気**として焼却炉へ押し込んでいます。
  - 3 燃焼用空気中の“ごみ臭”の成分は、焼却炉内の**高温燃焼により酸化分解**されます。
  - 4 ごみピットへ薬剤を噴霧し、“**ごみ臭**”を**消臭**しています。
  - 5 ごみピット周辺の臭気(空気)を脱臭装置へ導き、**活性炭により臭気成分の吸着除去**をしています。

※ 各番号は下図の設備（番号）により行われています。

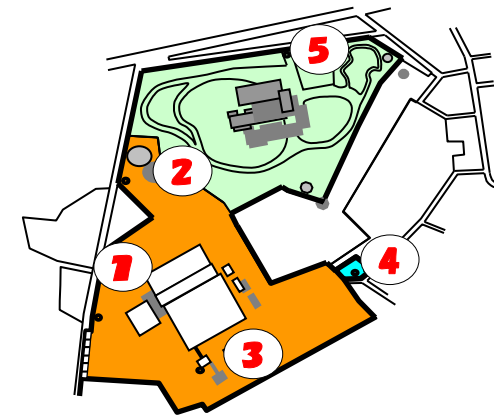
## 日常パトロール測定点について

- ① 正門（環境センター）
- ② 裏門（環境センター）
- ③ 煙突横
- ④ 三角らち（通称）
- ⑤ 正門（フレッシュランド西多摩）

- 平日2回/日 : 朝・夜
- 土日祝日4回/日 : 朝・昼・午後・夜

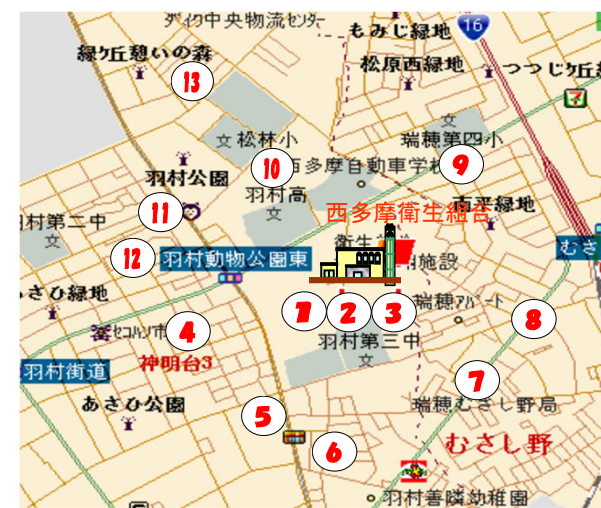
## 月例パトロール（1回/月）測定点について

- ① 組合内プラットフォーム入口
- ② 組合内プラットフォーム出口
- ③ 組合内ごみピット上ホッパー部
- ④ 都営神明台三丁目アパート前
- ⑤ 三矢会館前
- ⑥ 双葉町内会会館前
- ⑦ むさし野郵便局前
- ⑧ 駐在所前（瑞穂都営住宅横）
- ⑨ 瑞穂第四小学校前
- ⑩ 松林小学校北東側
- ⑪ 羽村市立動物公園前
- ⑫ 羽村団地内道路
- ⑬ 緑ヶ丘三丁目

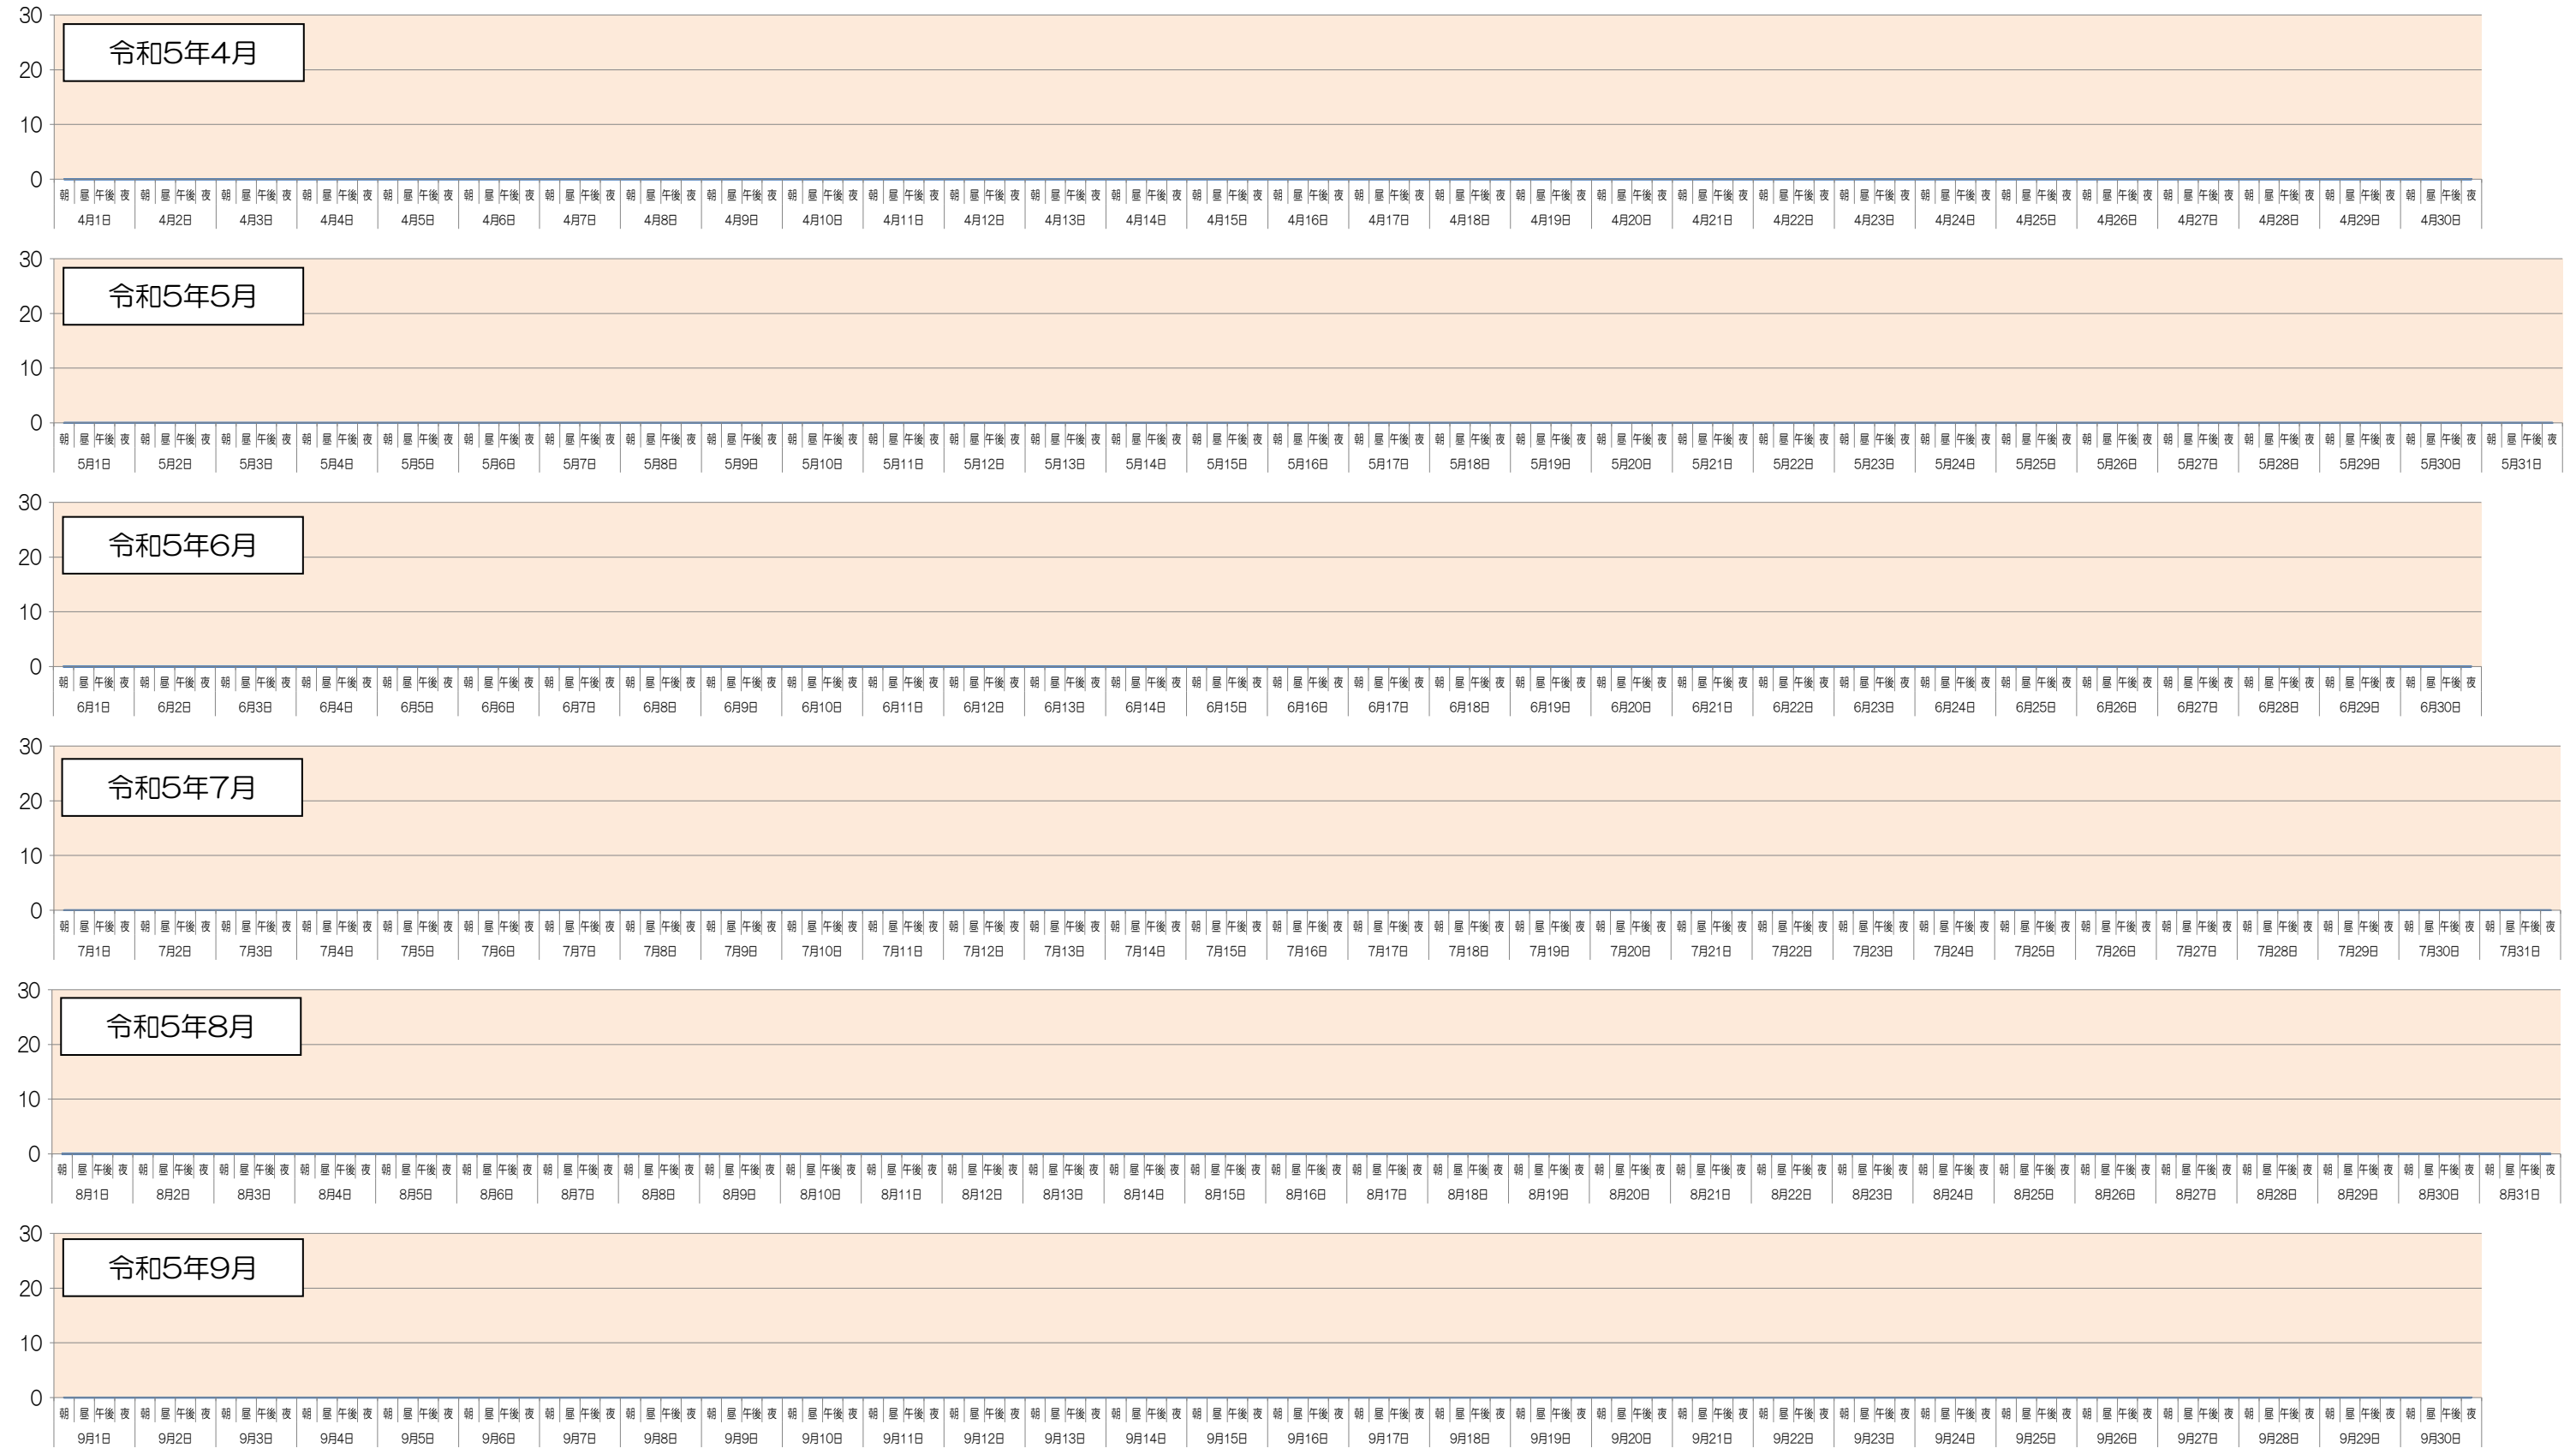
# 日常パトロールの結果について

● グラフ中の各測定時間における**最高値を（赤色）**、**最低値を（青色）**で示しています。当組合施設内における臭気指数（相当値）については、おおよそ**最大値～最小値**の間で推移していると判断しています。

- 上半期（4月～9月）における臭気指数（相当数）モニタリング結果について
  - モニタリング結果については、低い数値「0」での推移となっています。
  - 臭気指数（相当値）10以上については各月共に10を超過した記録はありませんでした。

- 日常パトロール
  - ◎ 測定結果については、年間を通して臭気指数（相当値）は低い値で推移していました。  
（ある特定地点に継続的に臭気が存在していないと判断しています）
  - ◎ 月例パトロールのごみピット上ホッパー部の記録がほぼ常時10以上に対し、日常パトロールの施設周辺の測定値が低いことから、ごみピット臭の外部への漏洩は少ないものと判断しています。
  - ◎ 本測定における臭気については、“ごみ臭”に限ったものではありません。したがって、測定結果については、**当組合以外の要因による臭気**も含まれています。
  - ◎ 本測定は、あくまで参考値となりますが、組合が自主的に周辺をパトロールすることで、周辺住民の皆様との情報交換やコミュニケーションが図れることから今後も継続実施していきます。
- 月例パトロール
  - ◎ 各測定点の臭気指数（相当値）については、各地点共に低い値で推移していました。また、令和5年度の測定では、臭気指数（相当値）10を超えたケースは、ありませんでした。
  - ◎ なお、過去10年間の実績から臭気指数（相当値）10を超えたケースはなく、周辺に及ぼす影響は少ないものと判断しています。このことから、今後は、組合敷地内に重点を置き継続実施していきます。

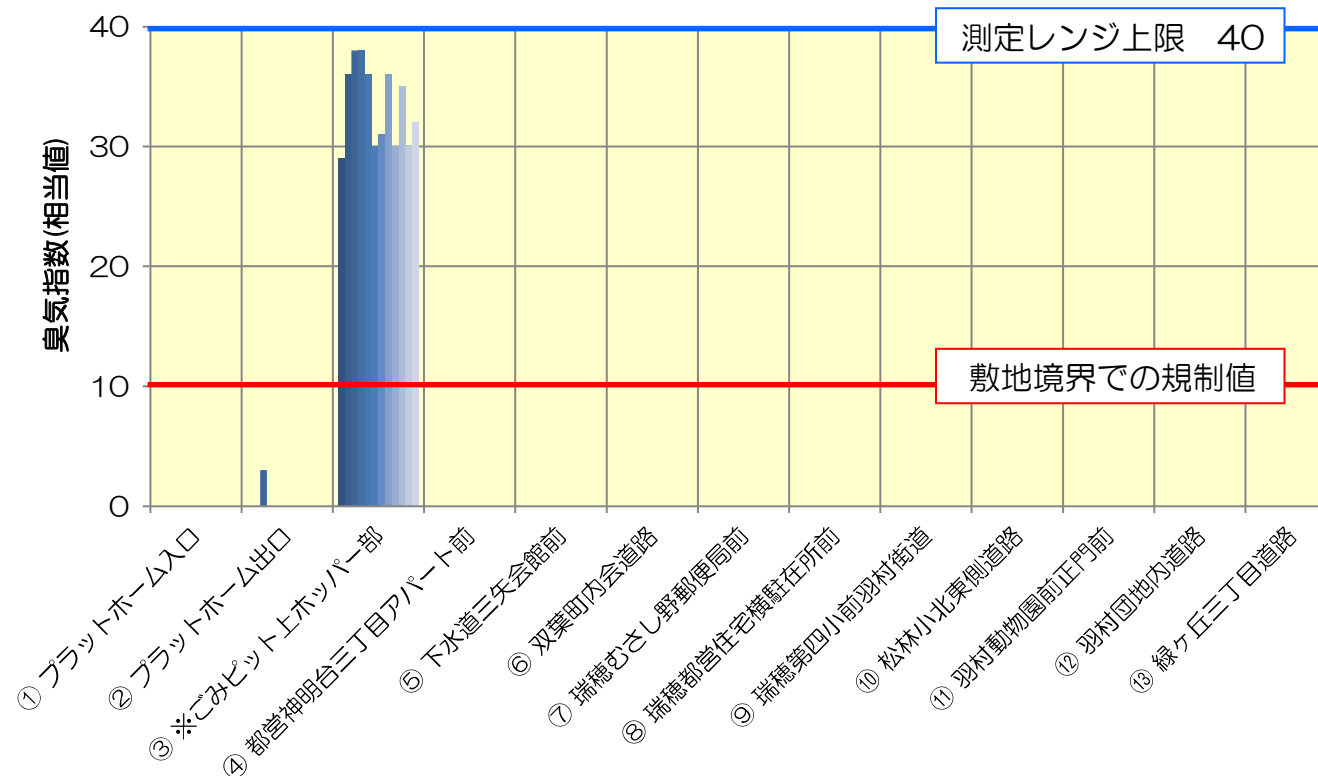
## 月例パトロール測定結果の推移

- 下表及びグラフは、臭気パトロール測定結果の一覧です。
- 表より\*ごみピット上ホッパー部の測定結果については、ほぼ毎月10を超えた値を示しています。
- 臭気指数（相当値）10を超えたケースは、ありませんでした。

※ ごみピット上ホッパー部とは、ごみを焼却炉へ投入する場所で、“ごみ臭の”強い場所です。

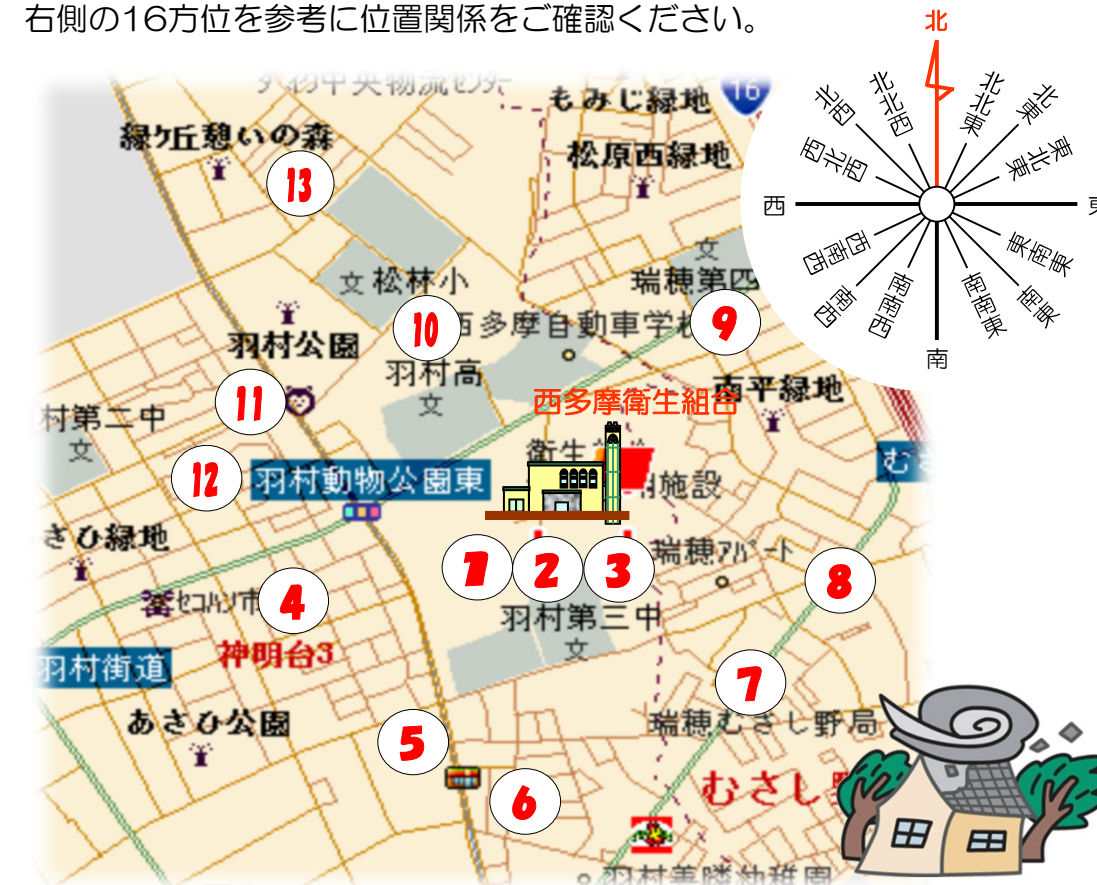
### 西多摩衛生組合と測定点の方角について

- 下図は月例パトロール測定点と西多摩衛生組合の位置関係を示しています。右側の16方位を参考に位置関係をご確認ください。
