バグフィルター交換工事状況

平成19年11月

施設維持整備工事
(2号炉集じん器ろ布交換工事)

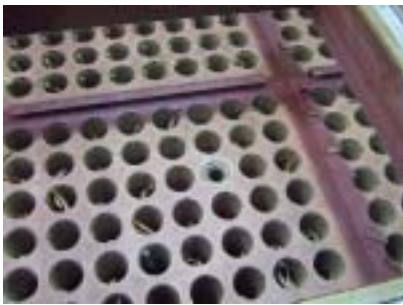
旧バグフィルター抜取り前(2号炉)560本

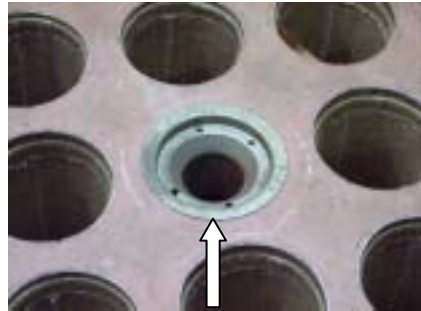
バグフィルターのリテーナー設置状況

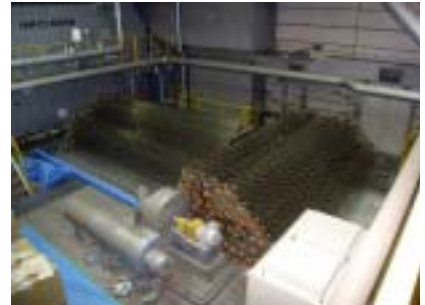
バグフィルターのリテーナー取外し後(560本)

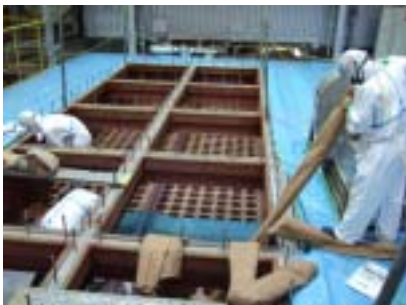
旧バグフィルター抜取り中

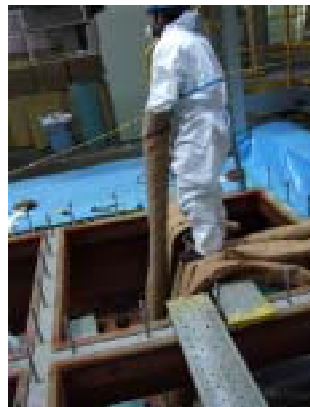
灰の飛散防止対策として、灰の付着面が内側になるよう裏返し抜取りを実施

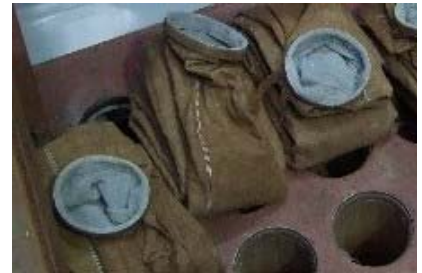
旧バグフィルター抜取り後

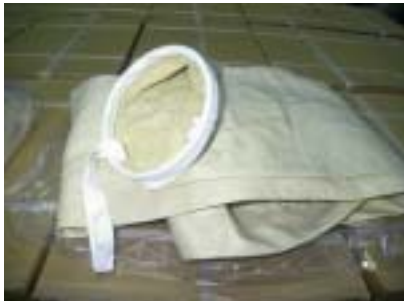
触媒入りバグフィルター

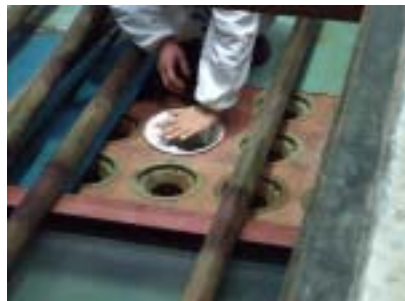
バグフィルター取付のための治具取付中(バグフィルター取付中時の保護用)

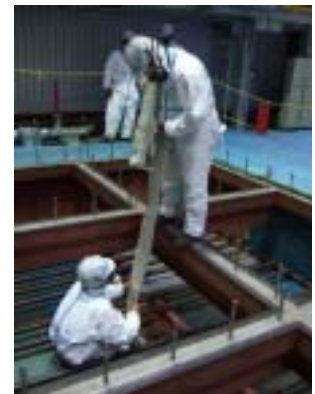
触媒入りバグフィルター取付け中

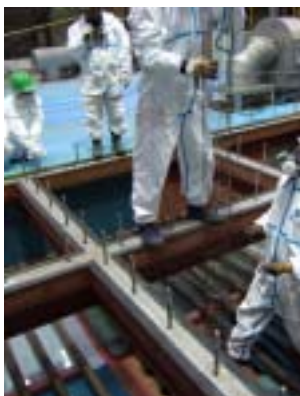
リテーナー取付け中

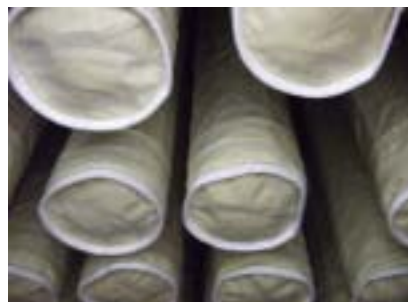
触媒入りバグフィルター下部(560本)

触媒入りバグフィルター(560本)
1本 150mm x 5500mm
