土 壌 の ダイ オ キ シ ン 類 測 定 結 果

土 壌 の ダイ オ キ シ ン 類 採 取 箇 所

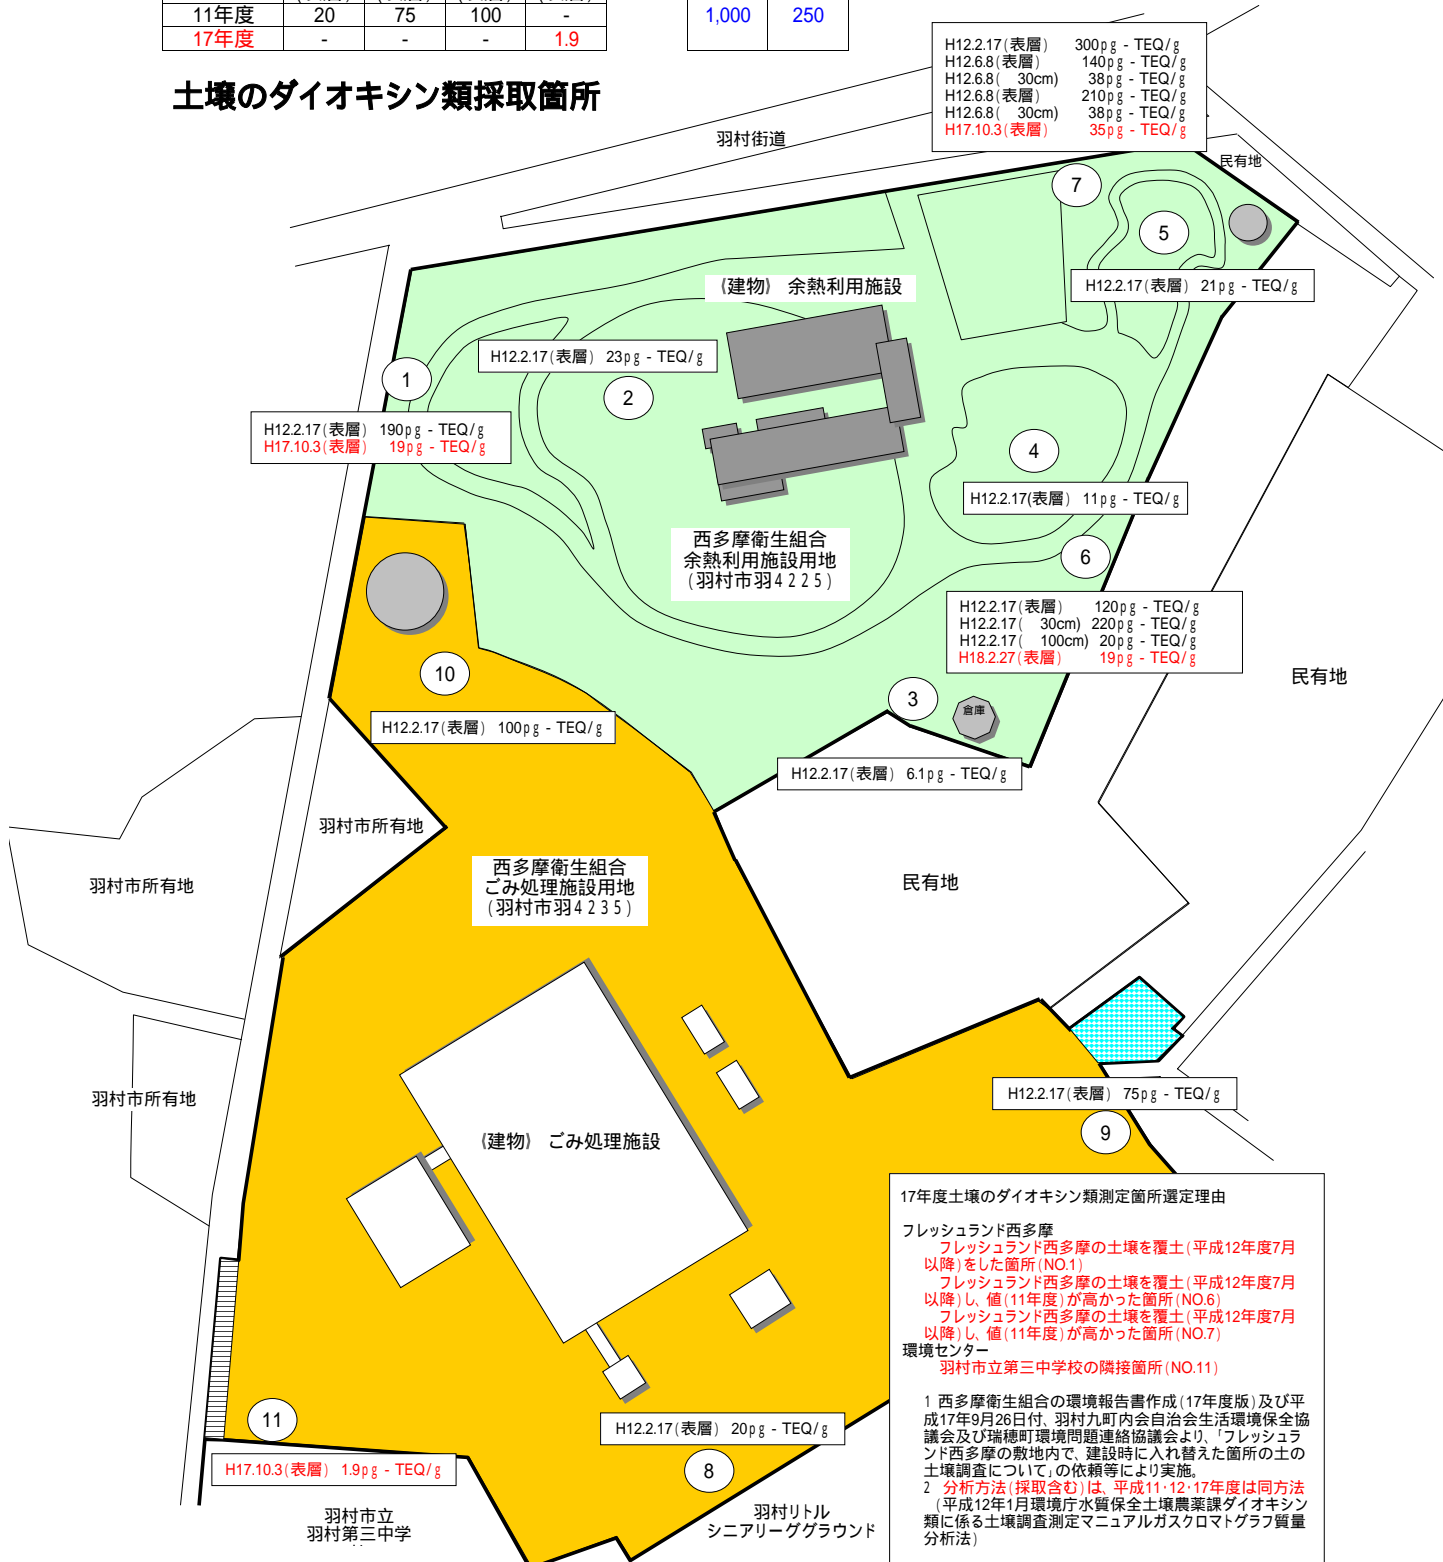
17年度土壌のダイオキシン類測定箇所選定理由

フレッシュランド西多摩
フレッシュランド西多摩の土壌を覆土(平成12年度7月以降)をした箇所(NO.1)
フレッシュランド西多摩の土壌を覆土(平成12年度7月以降)し、値(11年度)が高かった箇所(NO.6)
フレッシュランド西多摩の土壌を覆土(平成12年度7月以降)し、値(11年度)が高かった箇所(NO.7)

環境センター
羽村市立第三中学校の隣接箇所(NO.11)
