女川町災害廃棄物の 清掃工場における受入れ

東京二十三区清掃一部事務組合

清掃一組の試験焼却の概要

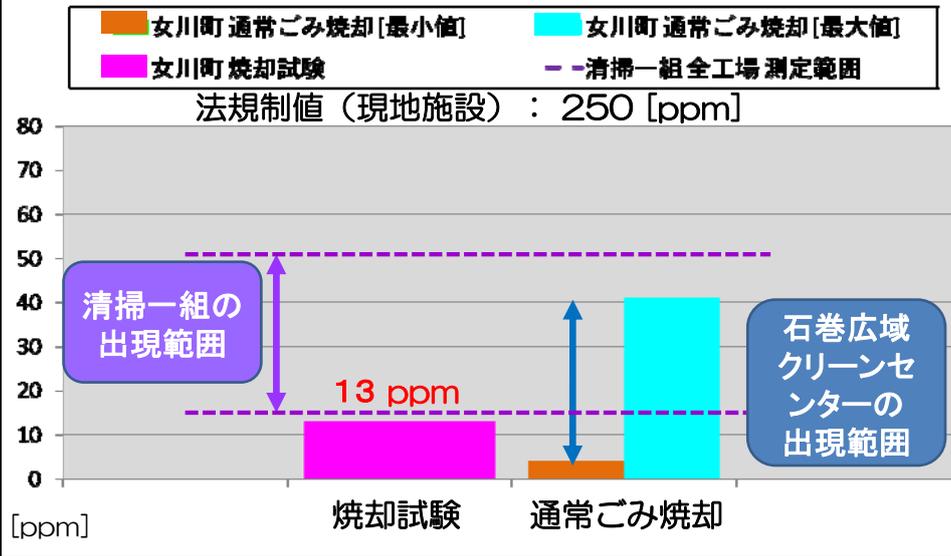
現地の焼却試験結果の清掃一組による評価(2)

測定項目：窒素酸化物（排ガス）

試料採取箇所：煙突

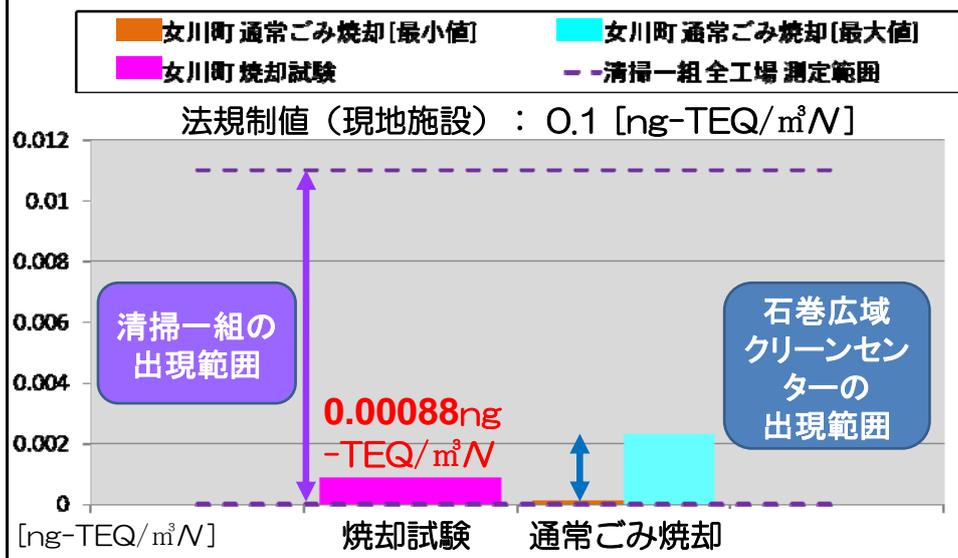
現地の焼却試験結果の清掃一組による評価(3)

測定項目：ダイオキシン類（排ガス）

試料採取箇所：煙突

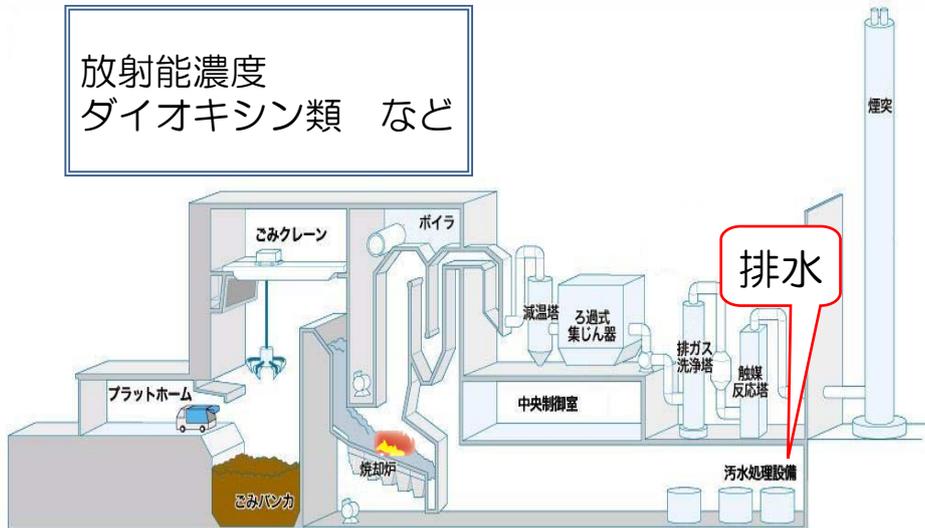
清掃一組での試験焼却の主な測定項目

放射能濃度
ダイオキシン類 など

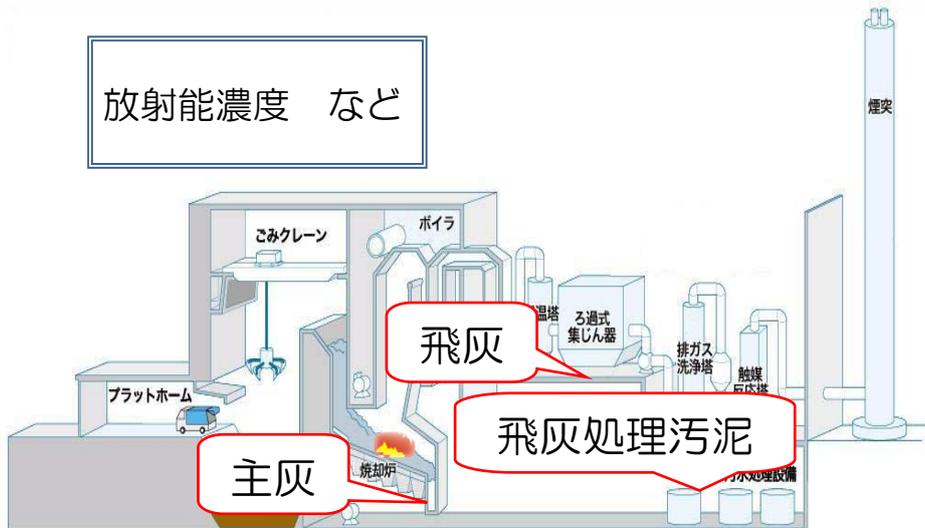
清掃一組での試験焼却の主な測定項目

放射能濃度 など

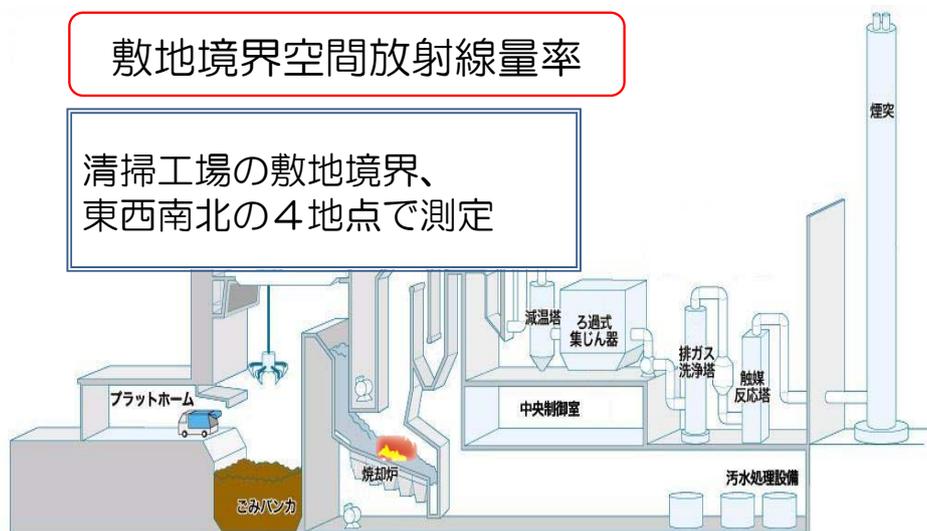
清掃一組での試験焼却の主な測定項目

敷地境界空間放射線量率

清掃工場の敷地境界、
東西南北の4地点で測定

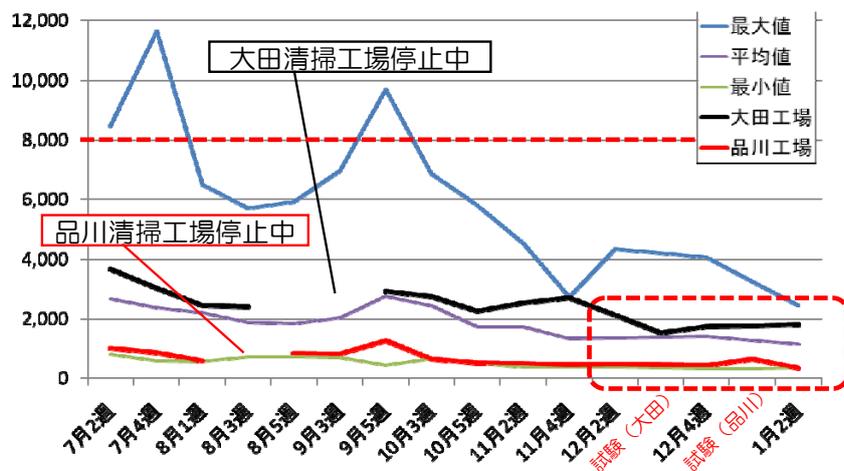
清掃一組の試験焼却結果（飛灰処理汚泥）

■ 放射能濃度（セシウム合計）

基準値(国): 8,000Bq/kg

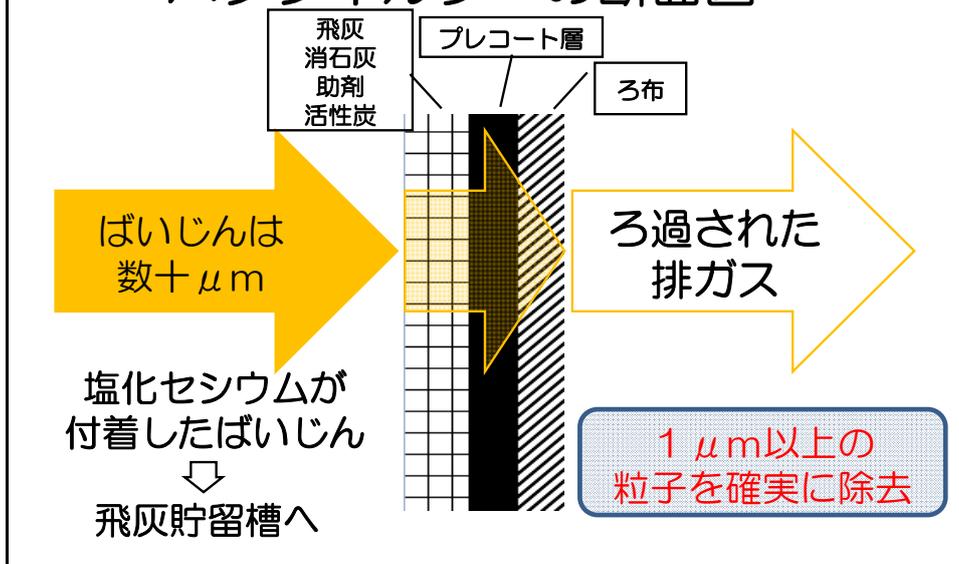
清掃工場の放射性物質除去の仕組み(2)

バグフィルターの断面図

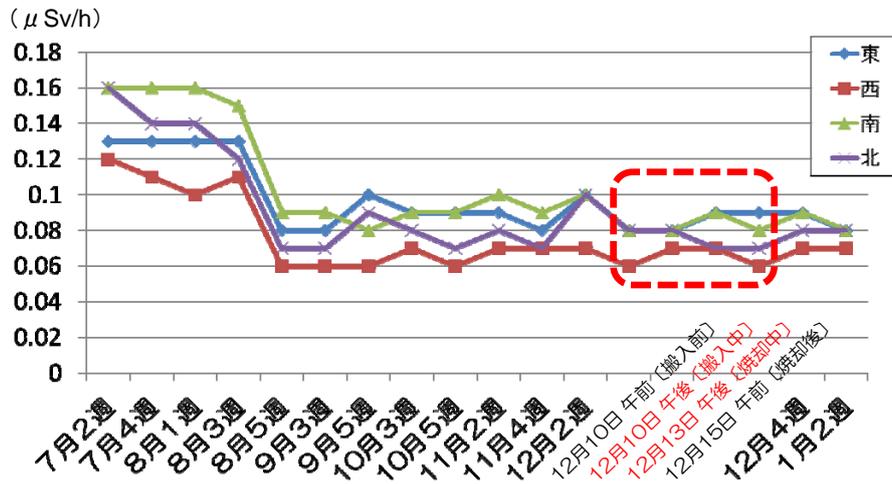
清掃一組の試験焼却結果（空間放射線量率）

■ 敷地境界〔大田清掃工場〕

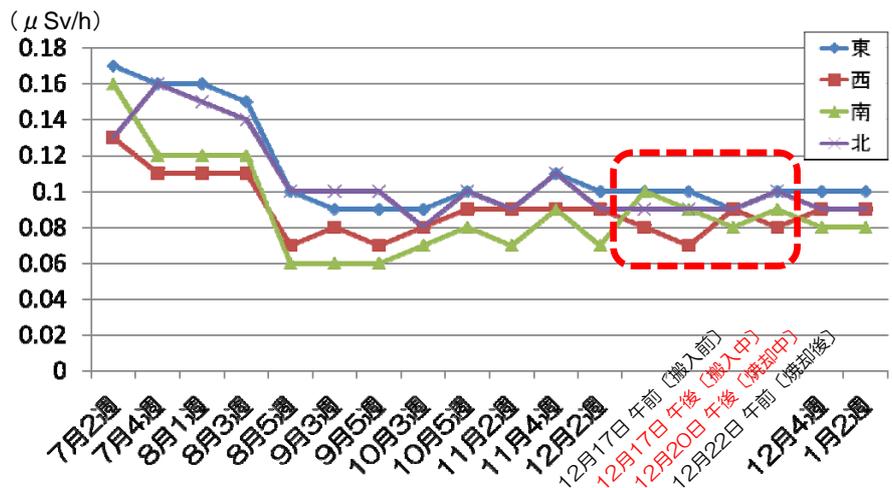
清掃一組の試験焼却結果（空間放射線量率）

■ 敷地境界〔品川清掃工場〕
