## 1 西多摩衛生組合の受入対応等について

## 2 女川町災害廃棄物の安全の確認

# 西多摩衛生組合の具体的な受入対応について

# 放射性物質等の測定結果

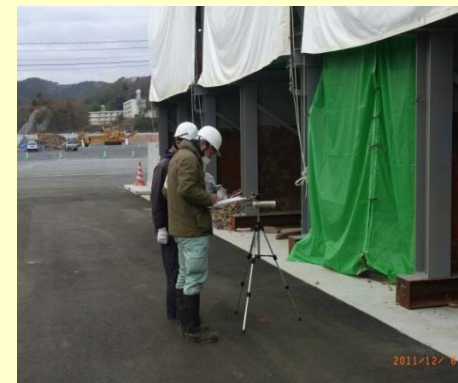
- ☆ 当日のバックグラウンド空間線量を測定する。作業前、がれきより10m以上離れた場所で、10回測定し、平均値をその日のバックグラウンドとする。
- ★ 選別エリアのラインごとに3地点の地上1mで空間放射線量を測定する。(1時間に1回)
- 上記の測定結果が、バックグラウンドの3倍を超えた場合は、搬出をしない。

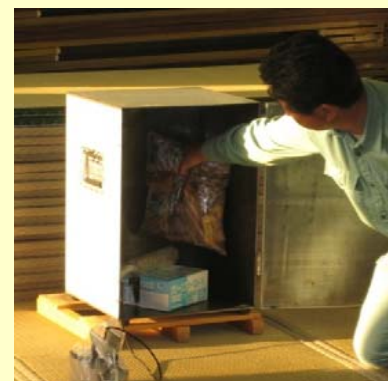
- 空間線量率は災害廃棄物そのものの放射線量を必ずしも測定していなく (自然界の放射線量が加わるため)、放射性物質濃度を把握することが望ましいが、これは測定に時間を要することから、放射性物質との相関が見込まれる遮蔽線量を搬出するコンテナ単位で測定する。
- 試料の採取方法 コンテナに積み込む場合、10箇所以上から試料を採取する。
- 鉛の容器に試料を入れ、5回測定し、平均値を採用する。
- 0.01  $\mu\text{Sv}/\text{時}$  を超えた場合は、搬出をしない。

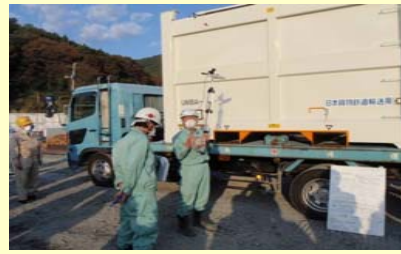
- ③ コンテナ積込後の空間線量率の測定  
 災害廃棄物をコンテナに積み込み、**開閉口を封印後**、コンテナの左右側面の空間線量を測定（高さ2.5m、コンテナから1m離れて測定）し、異常のないことの確認する。

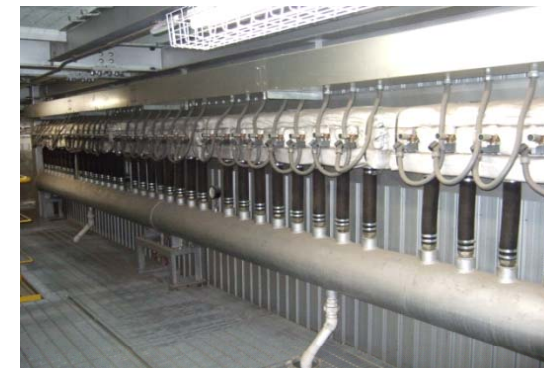
圧縮空気（パルスジェット）

- ① 西多摩衛生組合で採用しているバグフィルターは、高性能フィルター（HEPAフィルター並）のリメディア触媒フィルターで微細な多孔質構造を持つテフロン製の膜（メンブレン）を表面を持つ2層構造になっており、非常に細かい粒子（たばこの煙も捕集）もほぼ完全に捕集できる性能を持っています。（実証実験結果）
- ② バグフィルターで捕集される飛灰に放射性物質が含まれる場合、焼却炉の運転中はバグフィルター表面に放射性物質が堆積しています。焼却炉運転後は、圧縮された空気をバグフィルターの内側から入れて払い落しをしています（パルスジェット）。また、ただ圧縮された空気を入れても払い落としきれないのでは？と思いますが、西多摩衛生組合のろ布の表面に付着した焼却灰等については、バグフィルターの表面がテフロン製の非常に剥離性の優れたもので付着、固着がしやすく綺麗に払い落としが可能となっています。
- ③ バグフィルターの寿命については、5～7年とされています。
